Philips Healthcare

< Computed Tomography >

FSN 72800703_72800704

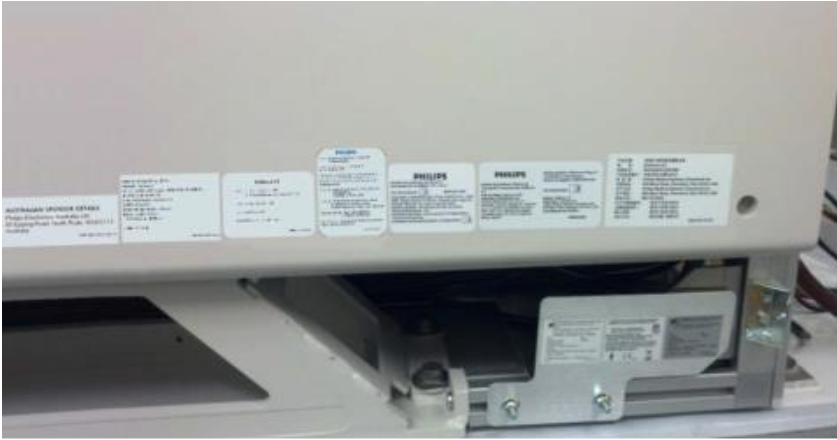
모델명	모델 번호	Brilliance CT 6-slice	728256	Brilliance™ CT 10-slice	728251	Brilliance CT 16-slice	728246	Brilliance™ CT 16-Power	728240	Brilliance™ CT 40-slice	728235	Brilliance CT 64-slice	728231
모델명	모델 번호														
Brilliance CT 6-slice	728256														
Brilliance™ CT 10-slice	728251														
Brilliance CT 16-slice	728246														
Brilliance™ CT 16-Power	728240														
Brilliance™ CT 40-slice	728235														
Brilliance CT 64-slice	728231														
<p>문제 발생 상황</p>	<p>필립스는 귀하의 CT 장비의 front gantry cover 에 문제가 발생할 가능성이 있음을 해당 부품의 공급 업체와 확인하였습니다. 해당 공급업체에서 제작한 일부 gantry cover 와 gantry 프레임의 연결부에서 유리섬유가 약화되면, gantry cover 가 gantry 프레임으로부터 분리되어 떨어질 가능성이 있습니다.</p>														
<p>잠재적 위험성</p>	<p>환자 스캔 중에, gantry cover 의 윗부분이 gantry 로부터 분리되면, 스캔이 중지되고 환자를 다시 스캔해야 할 수 있습니다. 또한 이러한 상황이 발생하면 다음과 같은 결과가 발생할 수 있습니다.</p> <ul style="list-style-type: none"> • Gantry cover 가 분리되면, cover 가 떨어져 환자에게 직접 떨어질 수 있습니다. 또한 환자, 사용자 및 장비에 근접해 있는 사람들이 장비 내부에서 움직이며 작동하는 부품 및 전기 부품에 노출됩니다. cover 추락 및 장비 내부의 부품 및 전기 부품과 접촉은 심각한 부상 또는 사망으로 이어질 수 있습니다. • Gantry cover 가 분리되어 떨어져 장비 내부의 움직이는 부품 (gantry rotor)에 닿으면, 내부의 부품이 장비 밖으로 빠져나오거나 이탈할 수 있습니다. 부품이 장비 밖으로 빠져나오면서 환자, 사용자 및 장비에 근접해 있는 사람들을 다치게 할 수 있습니다. <p>잠재적으로 영향을 받는 장비 중, 0.2%가 문제 발생하였음을 확인하였습니다.</p>														
<p>영향 받는 장비 확인</p>	<p>장비가 영향을 받는지 확인하려면, 아래 그림과 같이 gantry 뒤쪽에 오른쪽 하단 모서리에 있는 모델명과 모델 번호를 확인하십시오.</p>
